Estudio Geológico Geomorfológico, Geotécnico y Estabilidad de laderas

**Estudios para la precisión cartográfica del mapa de Zonificación
Geotécnica, de acuerdo a la resolución 838 de 2002 de la CDMB**

Fincas Betania y Café Madrid

Marzo de 2005

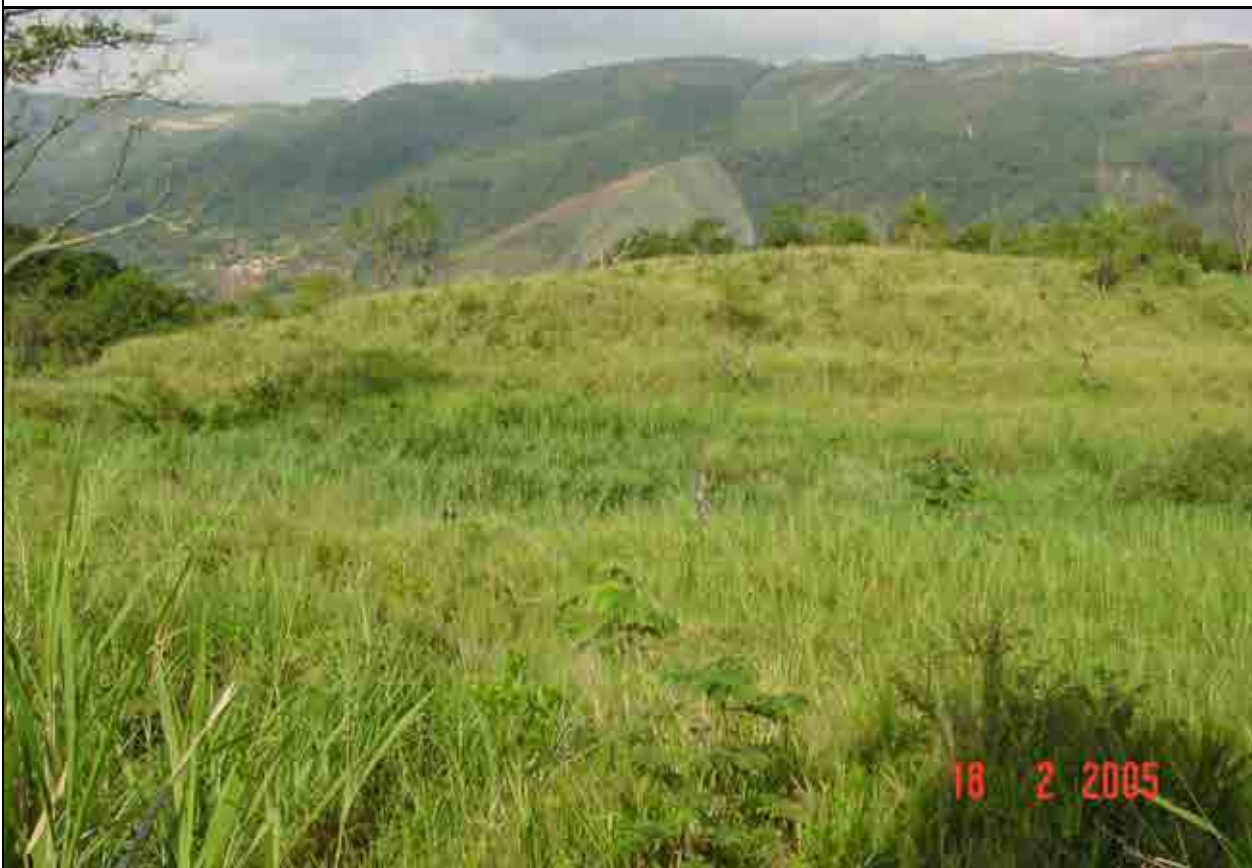
Fotografía No. 2

Laderas bajas en las cuales se localizaba anteriormente el Tejar Granados.

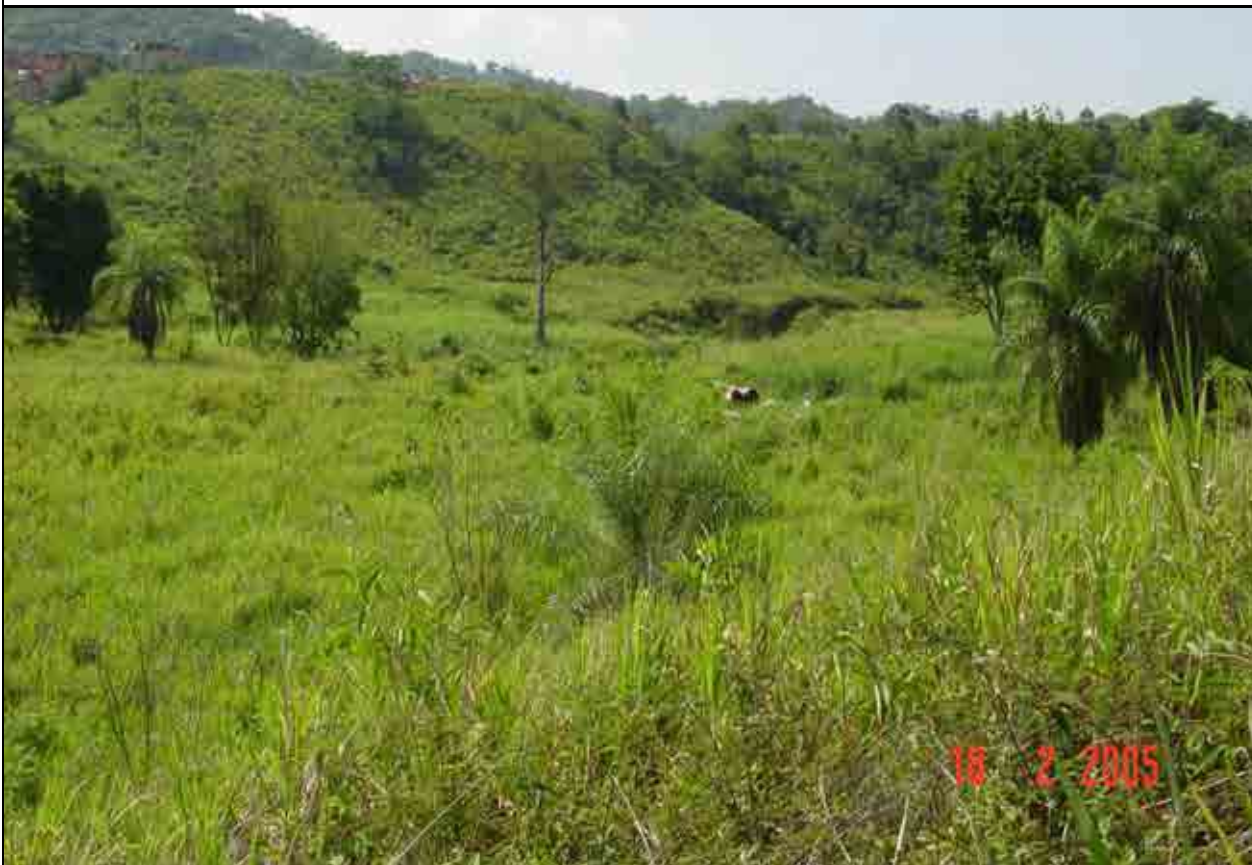
Fotografía No. 3

Laderas bajas de la Finca Betania en dirección oriente; al fondo se observa el Barrio María Paz.

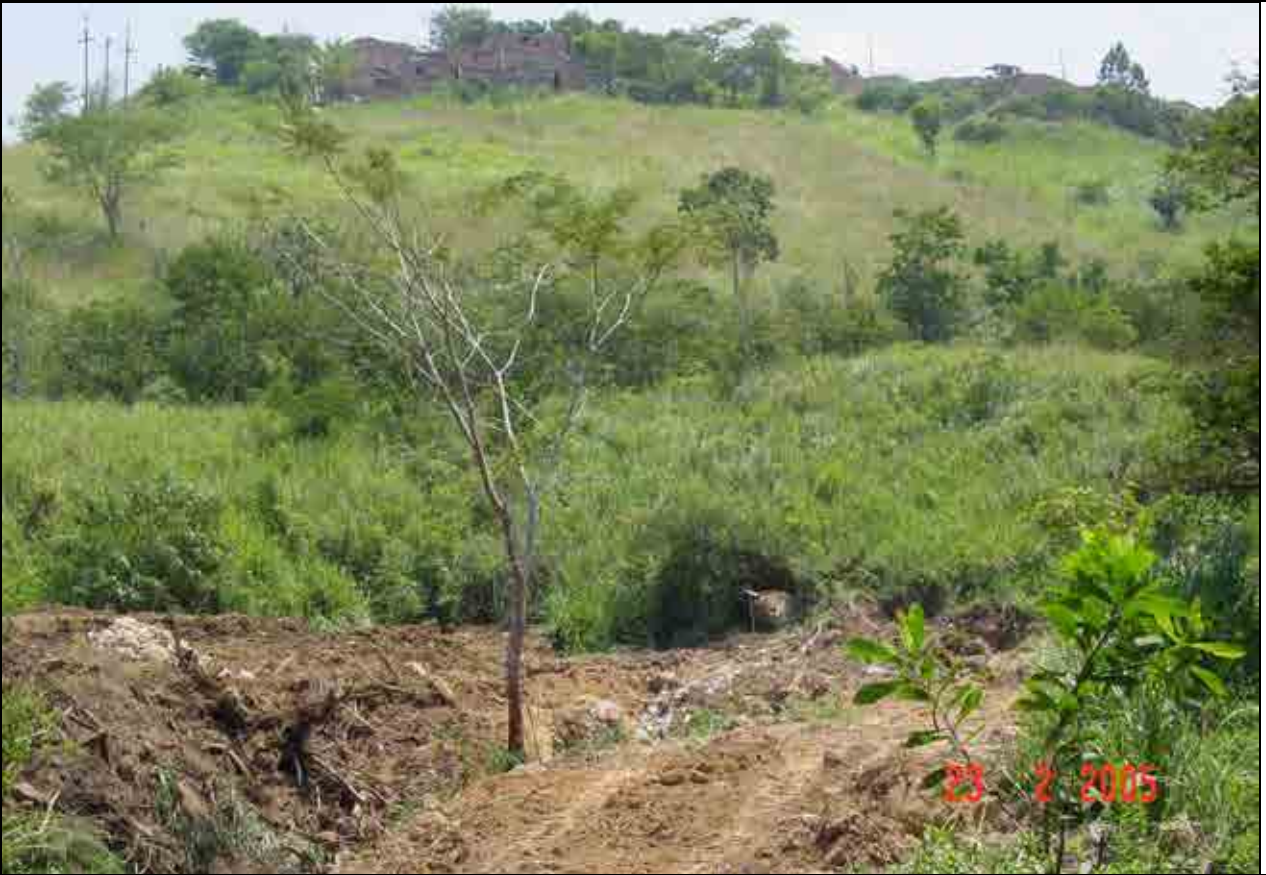
Fotografía No. 4

Laderas con pendiente moderada, localizadas al norte del Barrio Balcones del Kennedy.

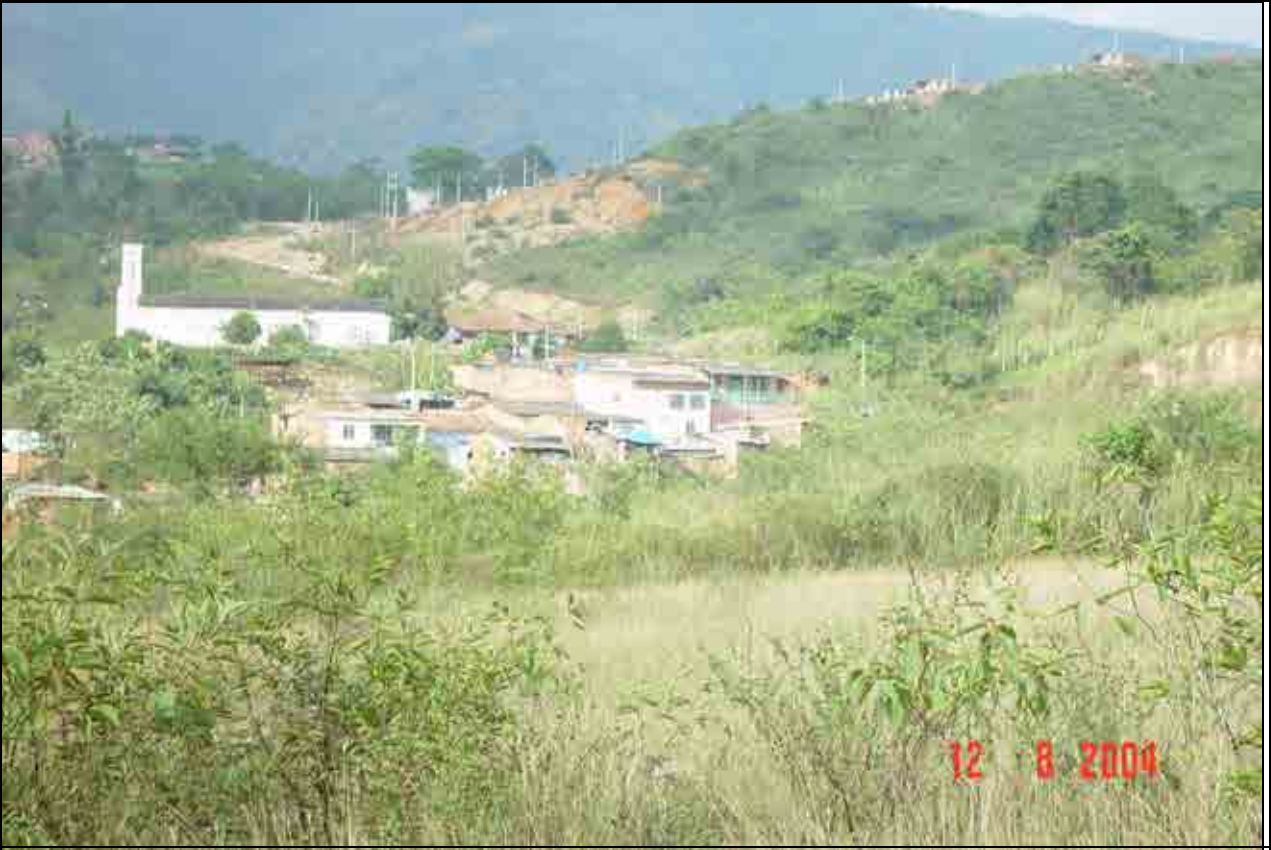
Fotografía No. 5

Vista general de la finca Café Madrid vista desde el barrio Café Madrid hacia el barrio Las Hamacas.

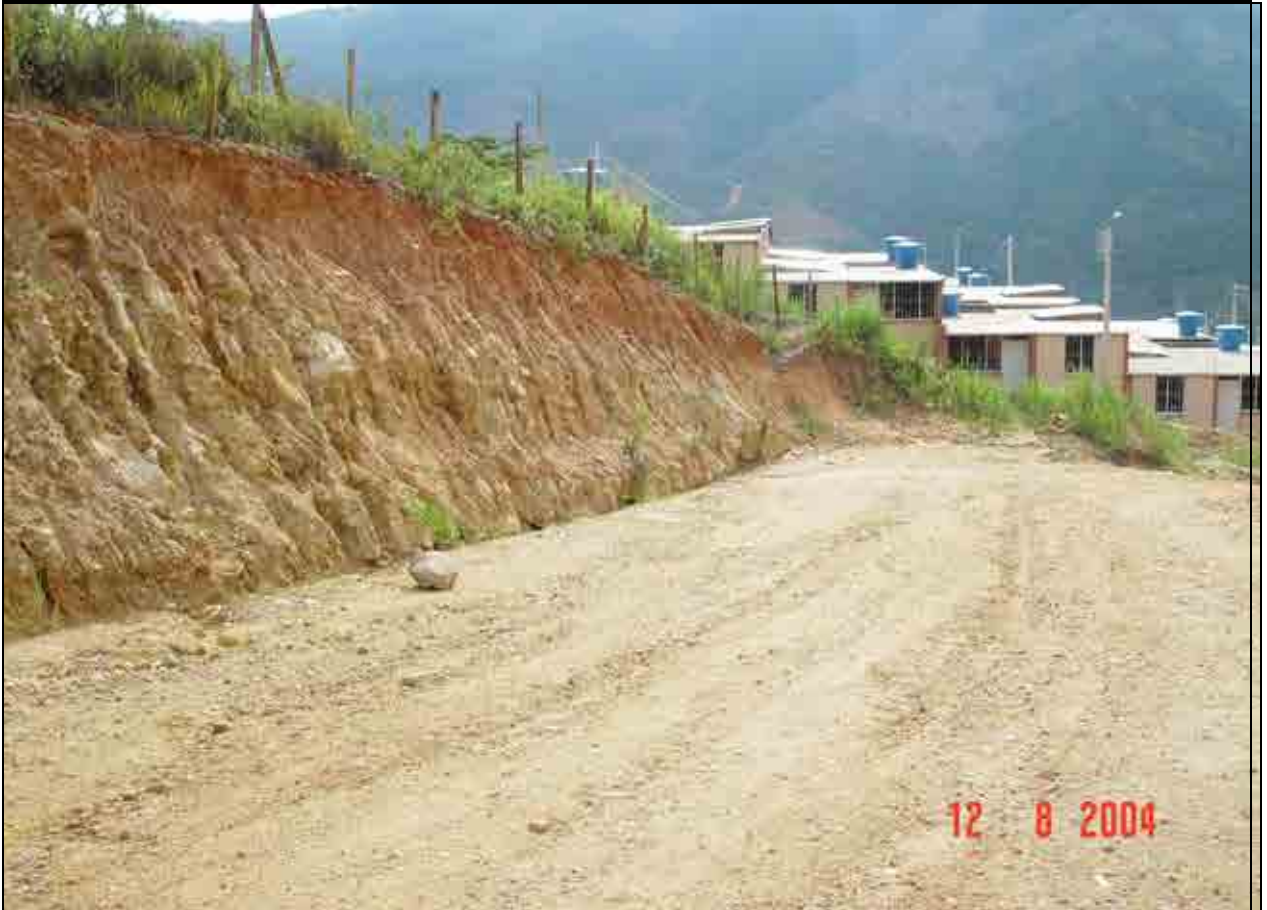
Fotografía No. 6

Afloramiento del miembro Órganos al oriente del barrio Villa Alegría II (Hamacas) sector correspondiente a la Finca Café Madrid.

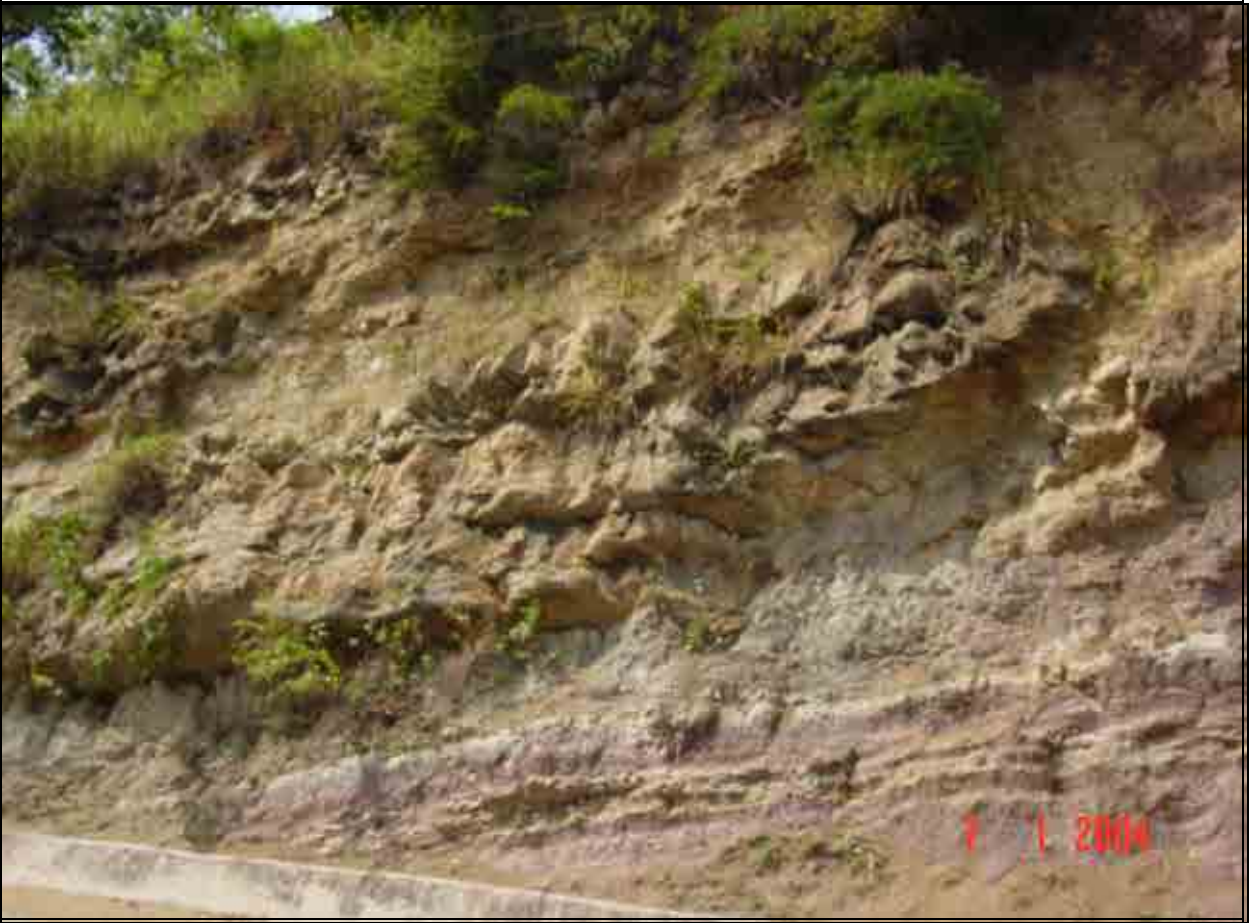
Fotografía No. 7

Afloramiento de lodolitas violetas y areniscas gruesas de la Formación Girón por la vía Bavaria – Cementos Diamante.

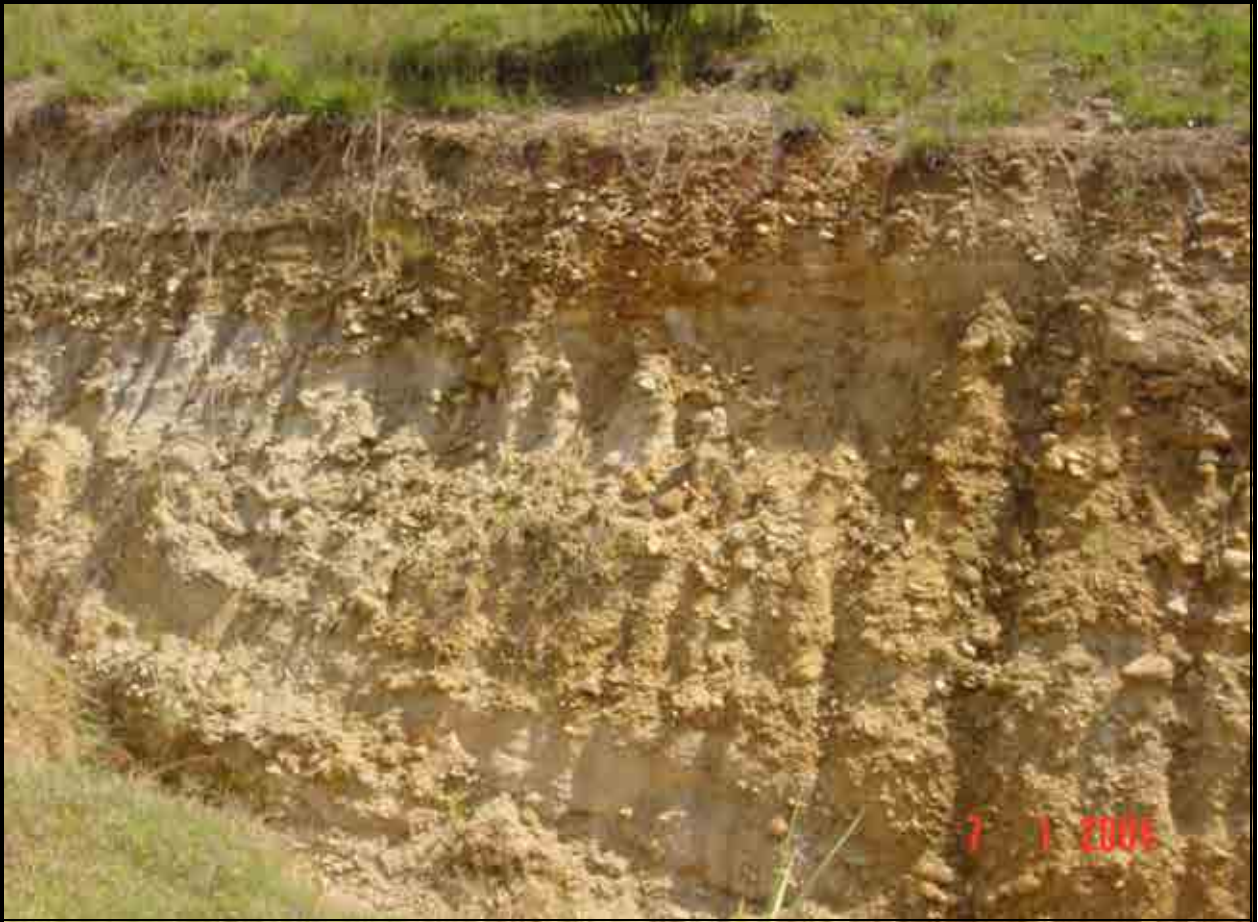
Fotografía No. 8

Afloramientos típicos del miembro Órganos junto a la vía que del Barrio Café Madrid conduce al Barrio Las Hamacas.

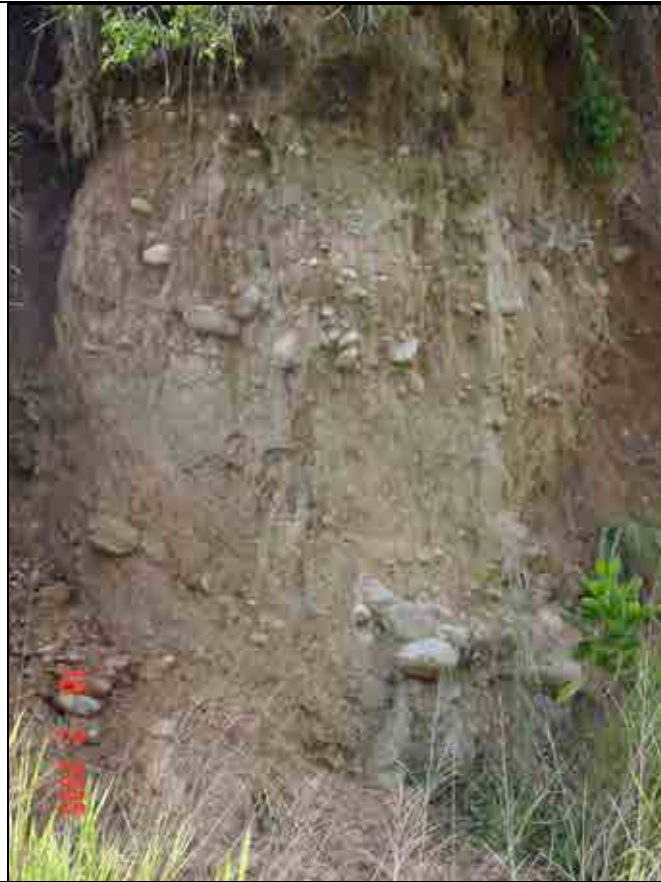
Fotografía No. 9

Afloramiento del miembro Organos en la finca Betania sector sur.
