INFORME DE VISITA TÉCNICA - PROGRAMA DE VIVIENDA "PODEMOS CASA"

MUNICIPIO:	CARMEN DE CARUPA	PROVINCIA:	UBATE
------------	------------------	------------	-------

El municipio de Carmen de Carupa presenta un predio para el proyecto Podemos Casa, del cual tiene propiedad, el predio denominado lote N° 1 Plaza de la Papa se encuentra ubicado contiguo a la Plaza de la Papa en el barrio centro del casco urbano del Municipio, el predio esta entre la calle 2 y 3 y entre carreras 1 y 3.

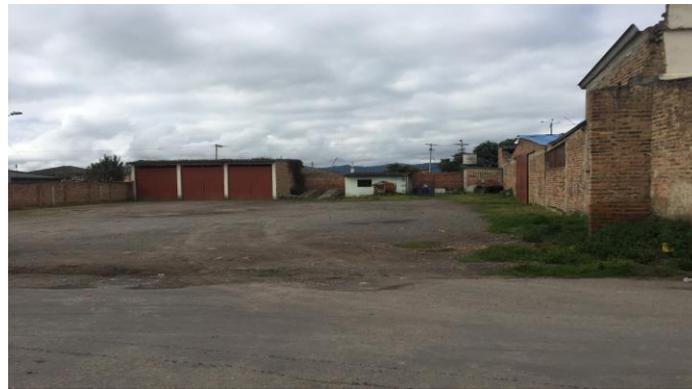
Vista del predio desde la Calle 2 con carrera 3

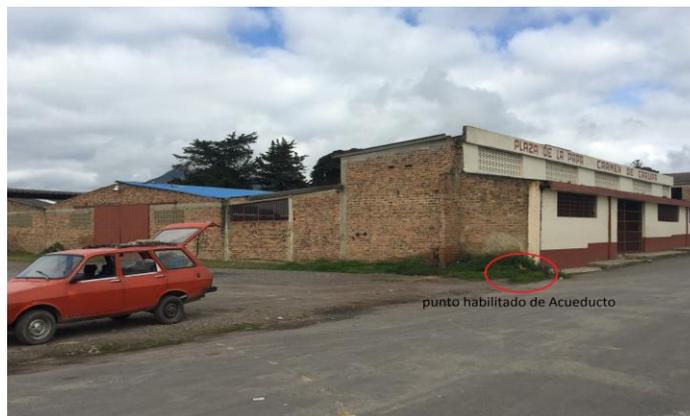
Punto de disponibilidad de conexión al sistema de agua potable.

Teniendo en cuenta la información suministrada por la Secretarías de Planeación y Servicios Públicos del municipio y la verificación en el terreno, se evidencian las siguientes características respecto a los servicios públicos en predio destinado. Certificado Catastral No. 01-00-0009-0001-000 con Número de Matrícula Inmobiliaria: 172-81278 a nombre del municipio de Carmen de Carupa, el predio cuenta con un punto de acueducto habilitado en el predio, la línea de gas natural domiciliario pasa por el andén del predio y la red de alcantarillado pasa por el centro de la calle 2 sobre la cual está ubicado el predio.

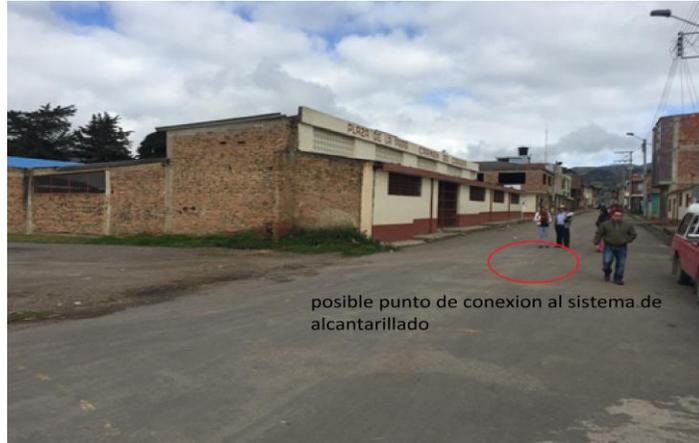
Punto de disponibilidad
de conexión al sistema
de alcantarillado

posible punto de conexión al sistema de
alcantarillado
