Asunto: Informe de respuestas a las observaciones presentadas por los proponentes frente al Informe de las condiciones y requerimientos mínimos exigidos a los proyectos propuestos **Convocatoria No. 125 NACIONAL** - Programa de Vivienda de Interés Prioritario para Ahorradores (**VIPA**) - Esquema Público – Privado Fiduciaria Bogotá S.A.

No. 1 UNIÓN TEMPORAL URBANIZACIÓN LA PAZ – MUNICIPIO DE SAN JUAN DEL CESAR – URBANIZACION LA PAZ

No. 2 UNIÓN TEMPORAL URBANIZACIÓN EL BOSQUE DE PUY – MUNICIPIO DE DIBULLA – PROYECTO URBANIZACIÓN EL BOSQUE DE PUY

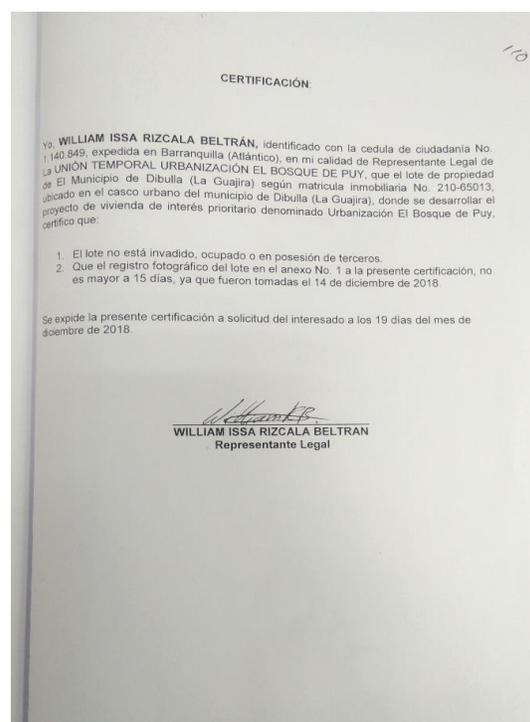
Dentro de la documentación que se encuentra relacionada como requisitos técnicos se encuentra a folio 109 separador con título Requisitos Técnicos, a folio 110 se aporta una certificación suscrita por William Issa Ríscala Beltrán, de fecha 19 de diciembre de 2018, donde indica que el predio con FMI No. 210-65013, no está invadido, ocupado o en posesión de terceros, y que el registro fotográfico fue tomado el 14 de diciembre de 2018, sin embargo, este registro no fue adjuntado a la propuesta, incumpliendo lo requerido en el numeral **3.2.3. Requisitos Técnicos**.

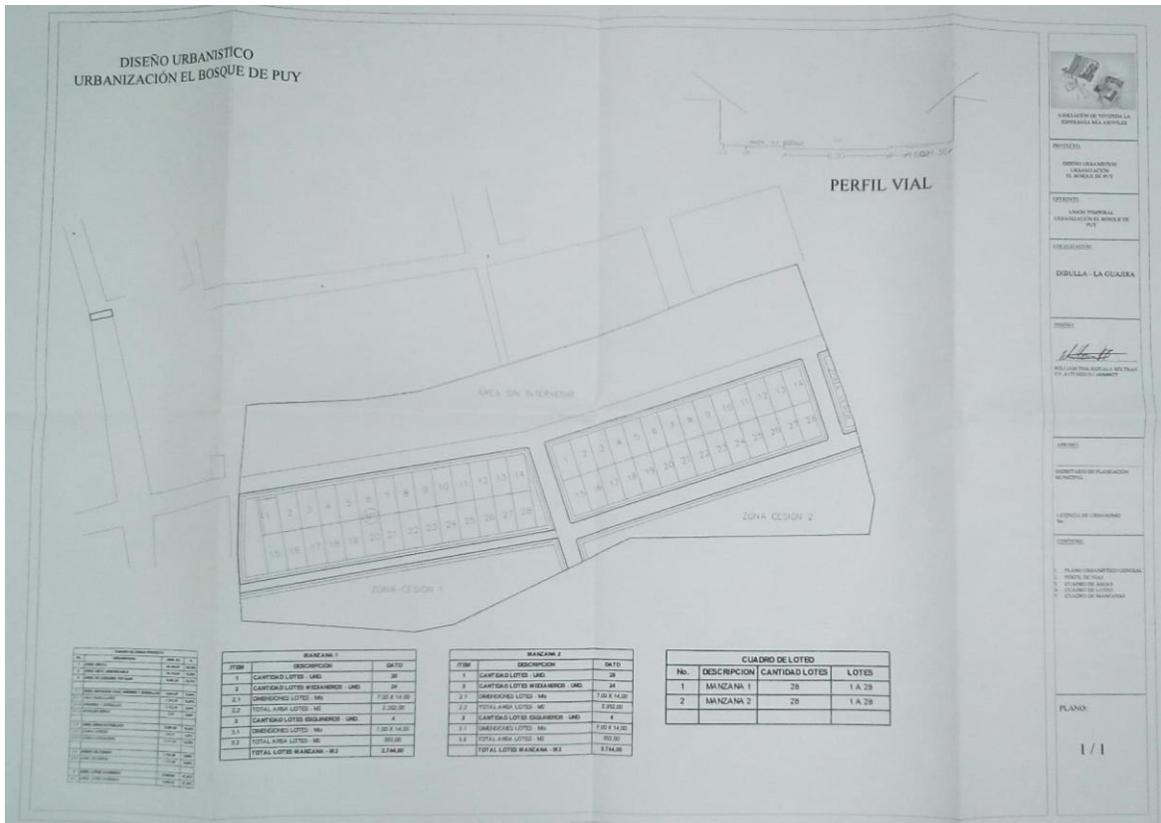
Imagen Folio 111

De igual forma se encuentra a folio 111 un plano suscrito por WILLIAM ISSA RIZCALA BELTRAN, profesional responsable del diseño, que contenía el plano urbanístico general, perfil de vías, cuadro de áreas, cuadro de loteo, cuadro de manzanas, sin embargo, el mismo no pertenecía a ninguna licencia de urbanismo o no lo identificaba y adicionalmente la morfología del predio dibujada no corresponde con lo evidenciado en el predio visitado, incumpliendo lo requerido en el numeral **3.2.3. Requisitos Técnicos.**

Teniendo en cuenta lo anterior lo descrito por el oferente en su observación no corresponde con lo realmente aportado ya que no se cuenta en el expediente con la documentación que se relaciona en las observaciones presentadas (certificados de disponibilidad de cada una de las empresas prestadoras, planos ajustados, plano topográfico, licencia de urbanismo y su ejecutoria, compromiso por parte de la administración municipal de la construcción de las vías que conectan con la malla vial), solo se anexó en su propuesta 3 folios correspondientes a la pestaña requisitos técnicos.

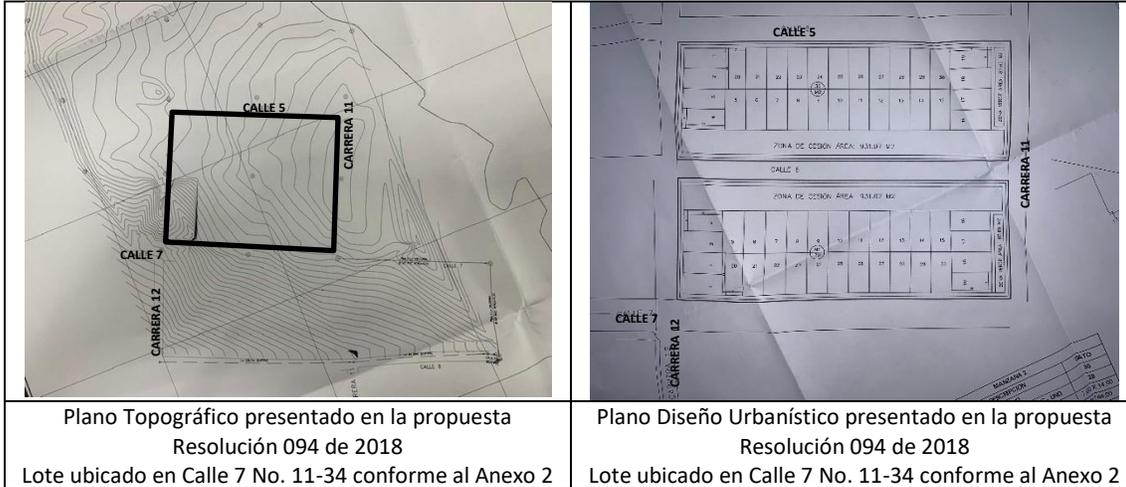
Plano Topográfico presentado en la propuesta Resolución 094 de 2018
Lote ubicado en Calle 7 No. 11-34 conforme al Anexo 2

Plano Diseño Urbanístico presentado en la propuesta Resolución 094 de 2018
Lote ubicado en Calle 7 No. 11-34 conforme al Anexo 2

Sin embargo, en la documentación suministrada al momento del cierre de la Convocatoria (21 de diciembre de 2018), en el Anexo 2 el Proponente ofertó el proyecto Urbanización Santa Rita a desarrollarse en el predio con M.I. 214-31239 ubicado en el Municipio de Distracción en la dirección Calle 7 No. 11-34, lo cual se verifica en el Certificado de Libertad y Tradición M.I. 214-31239 con dirección del Inmueble Calle 7 # 11 - 34 y en la Resolución 094 de 2018 , artículo primero que entre otros aspectos, también especificó que se concede Licencia de Urbanismo para la Urbanización Santa Rita para el predio con M.I. 214-31239 con dirección Calle 7 No. 11 - 34, Resolución que aprobó los planos “*Levantamiento Topográfico Planta No. TG-CT-002*” y “*Diseño Urbanístico Urbanización Santa Rita - Plano 1/1*”, en los cuales se puede observar claramente la ubicación y morfología del predio ofertado, información consistente entre sí.

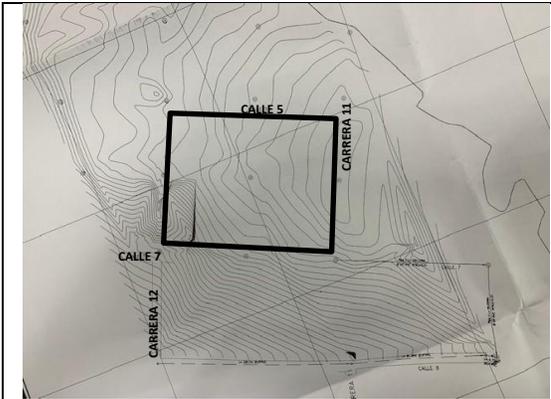
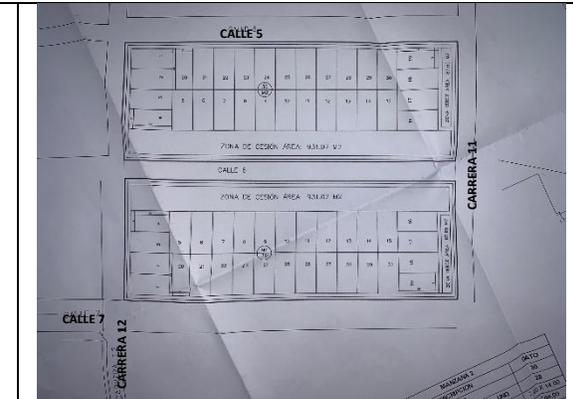
<p>Plano Topográfico presentado en la propuesta Resolución 094 de 2018 Lote ubicado en Calle 7 No. 11-34 conforme al Anexo 2</p>	<p>Plano Diseño Urbanístico presentado en la propuesta Resolución 094 de 2018 Lote ubicado en Calle 7 No. 11-34 conforme al Anexo 2</p>

<p>Plano Topográfico Resolución 006 de 2019 Lote ubicado en Carrera 12 entre calles 5 y 7</p>	<p>Plano Diseño Urbanístico Resolución 006 de 2019 Lote ubicado en Carrera 12 entre calles 5 y 7</p>

Sin embargo, el proponente al dar respuesta a los requerimientos aporta la Resolución 006 de 2019 con dos planos aprobados por ésta, en la que se puede observar que la localización del lote y diseño urbanístico difiere del aprobado por la Resolución 094 de 2018.

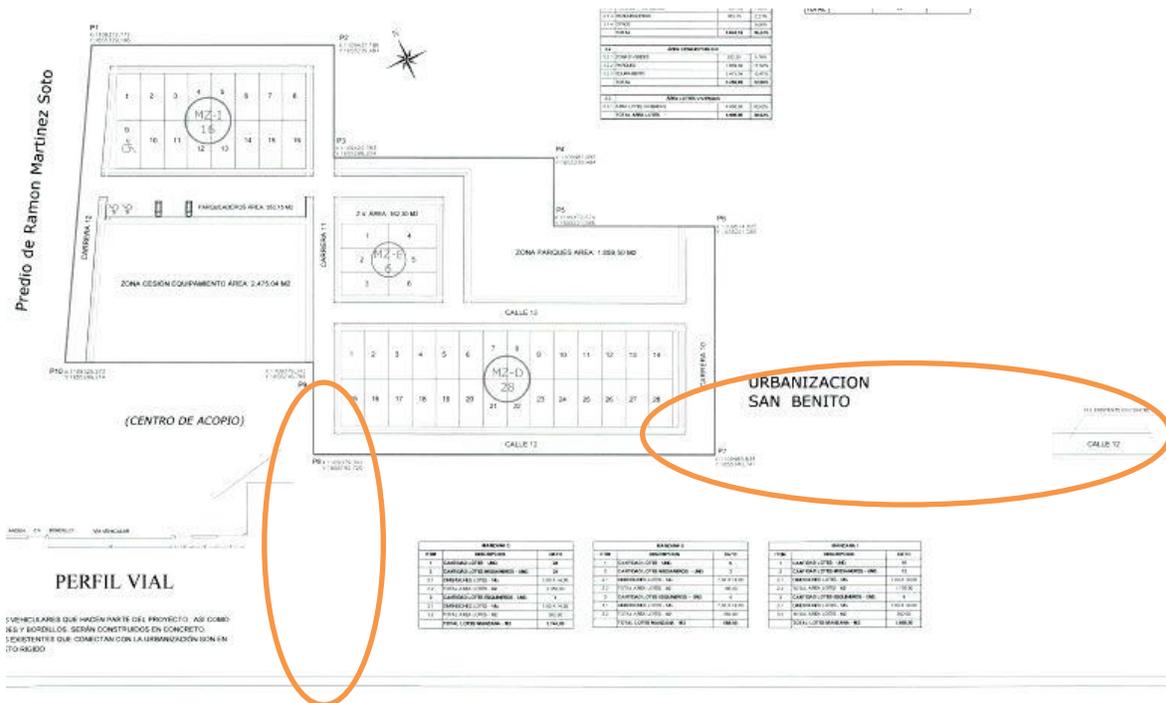
Es importante aclarar que a pesar de que en la visita se dieron a conocer **las opciones** para conectar el proyecto con la malla vial de la ciudad, siendo estas, la carrera 11 conectando el lote hacia el sur con la vía principal que conduce al centro de la ciudad en una extensión de 30 m aproximadamente y la otra opción, la extensión de la calle 12 hacia el oriente del lote en una extensión de 50 m aproximadamente, también quedó claro para el evaluador durante la visita que no estaba decidido cuál de las dos opciones se construirá. Que a pesar de que, en el plano aportado, al extremo derecho del mismo se dibuja la calle 12, no se ve representado de manera gráfica el tramo de vía que efectivamente conecta el proyecto con dicha calle, no se dibuja, no se acota, no se achura o se expresa de ninguna manera el tramo que se debe construir, esto ni en la carta de compromiso para llevar a cabo las obras ni en los planos. Por el contrario, lo que se puede interpretar de la lectura del plano es que no hay vía que conecte el proyecto con la malla vial de la ciudad y el proyecto se encuentra aislado de su entorno.

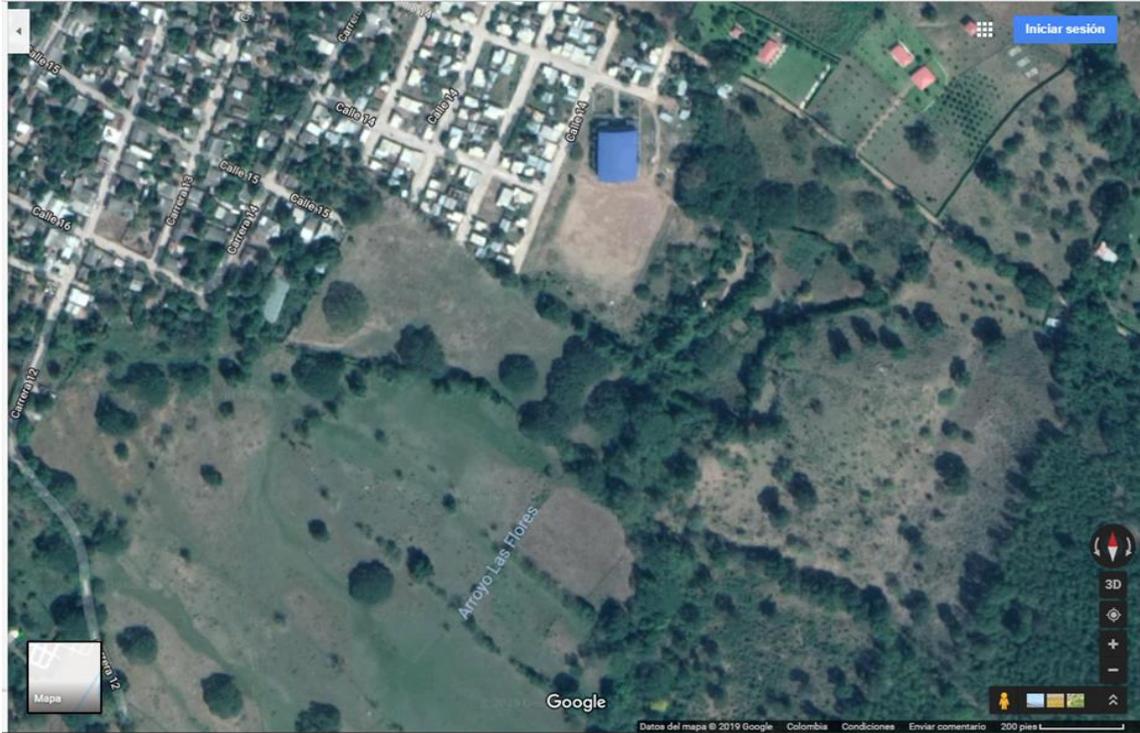
Conforme a lo anterior al no aportar plano de localización y evidenciar que posiblemente el Arroyo Las Flores se encontraba dentro del predio ofertado como se evidencia en la siguiente imagen y al

no tener información precisa, respecto a la ubicación del lote, el arroyo Las Flores y la Acequia evidenciada en plano urbanístico, la entidad evaluadora mediante la solicitud técnica No.1 de complementación o aclaración, requisitos Mínimos (técnicos) **No. 220193200026686**, le requirió al proponente **específicamente** lo siguiente:

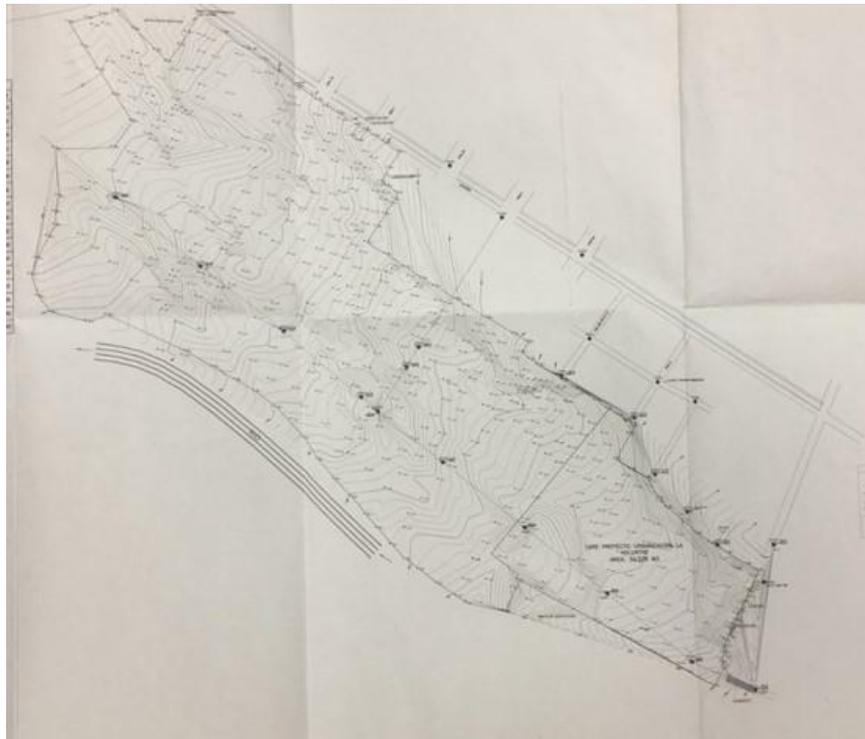
- 2) *El Plano topográfico del predio postulado **no señala ni acota los retiros obligatorios de las zonas de conservación hídrica del rio Mocho conforme al EOT.** No señala ni acota los retiros obligatorios al cuerpo hídrico que se denomina: "Área de protección quebrada" que aparece en plano urbanístico general, "Rio" (en plano Topográfico) y "Rio Mocho" (en plano sin identificar). Razón por la cual no se puede corroborar lo establecido en el EOT respecto a los retiros que debe cumplir el proyecto urbanístico a cada lado de los cauces de ríos, quebradas y arroyos sean estos permanentes o no.*

El plano no acota los 50 metros que menciona el proponente en sus observaciones, como se evidencia en la siguiente imagen del plano aportado:

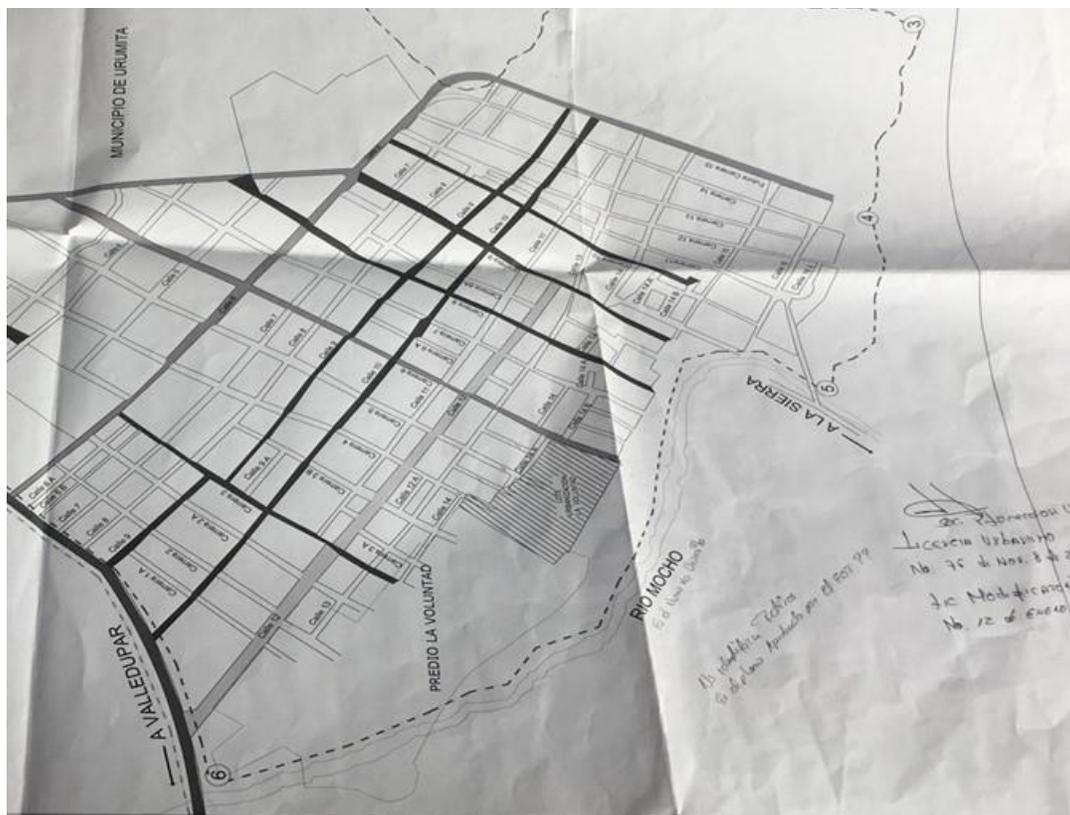
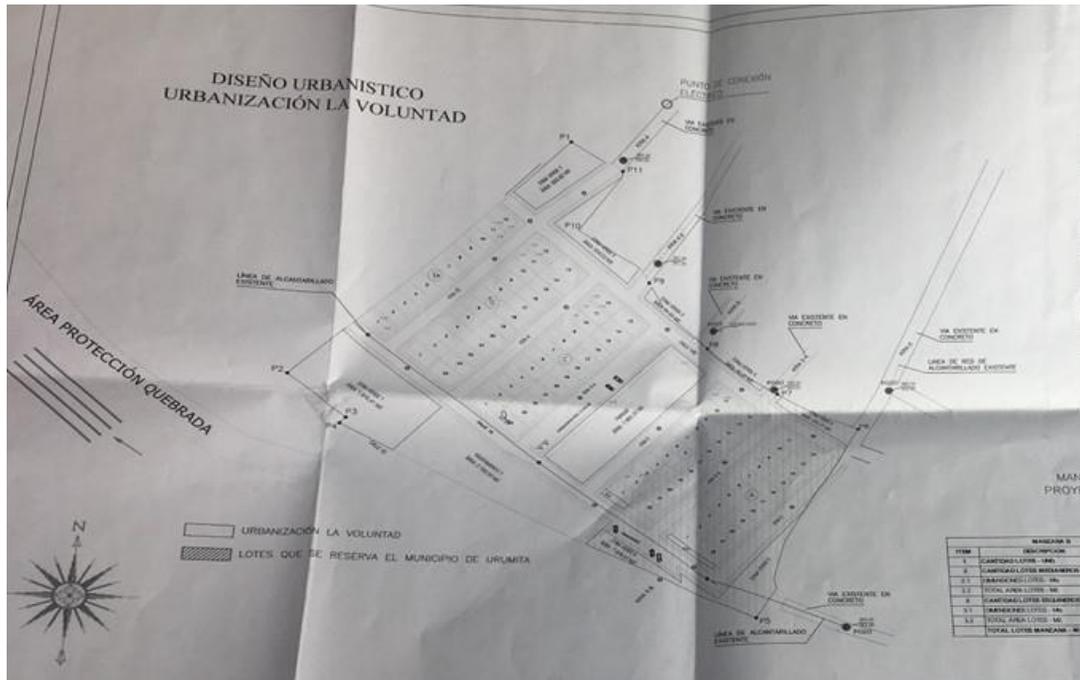
En este plano no se evidencian acotados los retiros mínimos al proyecto de vivienda planteado del cuerpo de agua que el proponente ha denominado en su propuesta inicial "Área de protección quebrada" (en plano urbanístico general), "Río" (en plano Topográfico) y "Río Mocho" (en plano sin identificar). Requisito que fue requerido mediante el oficio No. 220193200026687. Por lo que no se puede tener certeza que se esté dando cumplimiento a lo establecido en el EOT respecto a los retiros mínimos obligatorios que establece: "ZONAS DE CONSERVACIÓN HIDRICA: 30 mts de ancho paralelo a las líneas de mareas máximas a cada lado de los cauces de los ríos, quebradas y arroyos sean permanentes o no".

Los planos tampoco acotan los 50 metros que menciona el proponente en sus observaciones, como se evidencia en las siguientes imágenes:

3) El plano urbanístico no registra, ni demarca, ni acota los retiros mínimos de las zonas de Conservación Hídrica conformidad con el EOT.
